## 通过科学检测表面清洁度避免激光焊接中焊接气孔问题

某公司生产的变速器四挡/五挡从动齿轮总成是由钢件从动齿轮与粉末冶金齿环激光焊接而成。在变速器中起同步、换挡、传递的作用，是一个关键零件，所以要求焊接性能好，质量稳定可靠。

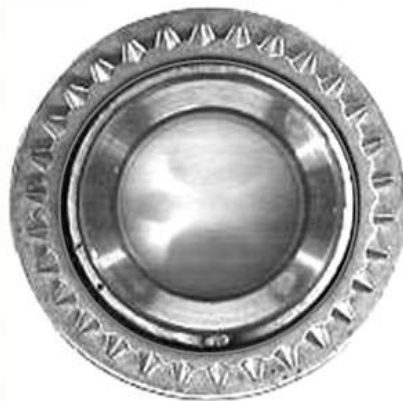
图a 四档/五档从动齿轮宏观图

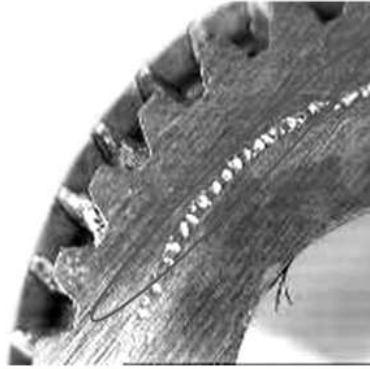
图b 焊接剖面的宏观图

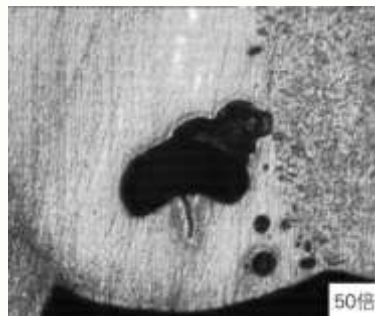
图 c 焊缝横截面内部气孔金相组织，齿轮焊缝气孔

工件表面有油污（成分为碳氢化合物），在高温作用下使碳、氢分离，其中碳与氧结合生成 CO，从而促使产生焊接气孔。检测采用 SITA 清洁度仪测出有 100 件啮合齿环表面清洁度超出标准范围，其中抽取 50 件重新清洗并焊接后，焊缝无气孔。另 50 件不清洗直接进行焊接，气孔较多。这验证了在激光焊接过程中零件受油污污染，是导致焊接气孔产生的原因之一。工件表面残留有油污的原因是，在加工过程中会造成不同工件表面的油污含量、种类会有较大的差异，因此在清洗过程中对于油污多的工件有可能造成清洗不干净的情况。如果加工后的从动齿轮总成清洗不干净，表面留有污渍，就会促使焊缝产生气孔。

根据上述分析讨论的原因，需对工件与焊接室在激光焊接前定期进行清洁度检测。德国 SITA Cleanospector 表面清洁度仪，通过荧光激发法科学检测金属件表面的油、脂和脱模蜡等有机污染物，得出量化数据，制定科学标准。采用此技术对从动齿轮总成焊接前检测，可有效避免因清洗不干净的油污等引起的焊接气孔问题。

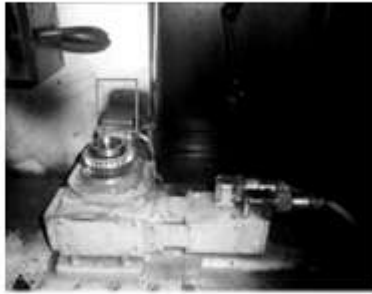
同时，若焊接室及压装机夹具清洁度不好见图 d、图 e，表面有油污、飞絮等，也会使焊缝产生气孔。

图 d 激光焊接室
